## Αναστήλωση κεντρικού κτιρίου Ατμοηλεκτρικού Σταθμού Ν. Φαλήρου

Στόχος της μελέτης είναι η διάσωση ενός από τα σημαντικότερα διατηρητέα μνημεία βιομηχανικής αρχιτεκτονικής της Αττικής, μέσω των παρεμβάσεων αποκατάστασης του κελύφους του κτιριακού συγκροτήματος, της άμεσης προστασίας του από τις καιρικές συνθήκες, και της διαφύλαξης της στατικής του επάρκειας.

4ο Πανελλήνιο Συνέδριο Αναστηλώσεων, Πρακτικά  
Θεσσαλονίκη, 26,27,28 Νοεμβρίου 2015

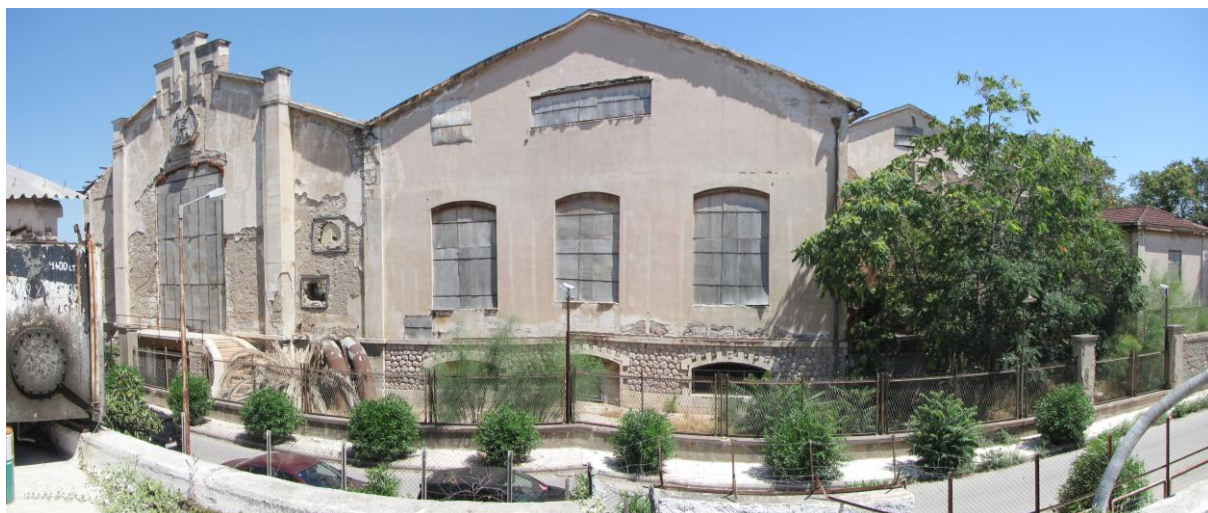
Κατά συνέπεια απομακρύνθηκαν τα φύλλα ελενίτ που κάλυπταν τη στέγη. Έκτοτε η πλήρης έκθεση του κτιρίου και του μηχανολογικού εξοπλισμού στα φυσικά φαινόμενα προκάλεσε τη γρήγορη καταστροφή του. Αποκολλήσεις επιχρισμάτων, σκουριές και υγρασίες συνθέτουν τη σημερινή εικόνα εγκατάλειψης (εικ.4).

εικ.4 Πανοραμική άποψη της Βόρειας όψης του σταθμού στη σημερινή του κατάσταση.

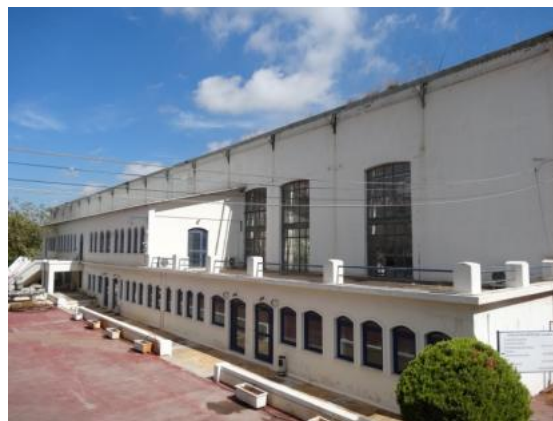
εικ.15 Σύγχρονη εικόνα του κτίσματος και των προσθηκών Α1 - Α2.

- Την πρόχειρη ή και κακή κατασκευή κυρίως των μεταγενέστερων προσθηκών και επεμβάσεων και την έλλειψη επιτυχούς δομικής σύνδεσης των προσθηκών με τα αρχικά κτήρια (εικ.15).

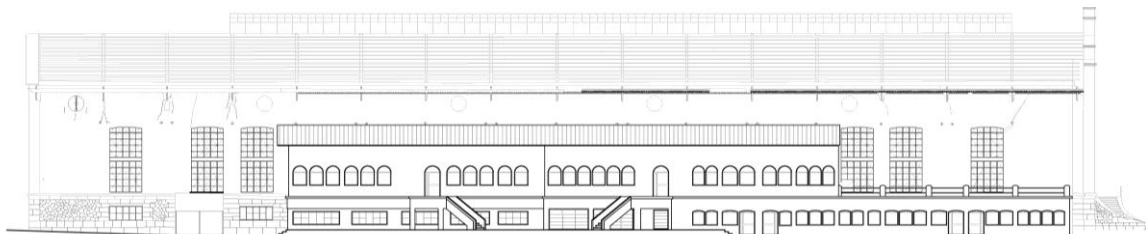
Στις κύριες επεμβάσεις για την επαναφορά του κτιρίου στην αρχική του μορφή περιλαμβάνεται η απομάκρυνση των μεταγενέστερων προσθηκών (εικ.16) σε επαφή με τα κτίρια Α, Β, Γ (προσθήκες

εικ.16 Η Δυτική όψη του συγκροτήματος ως έχει σήμερα

A1, A2, Γ1, Γ2, Γ3, Γ4), και η επαναφορά των όψεων με εργασίες όπως η αποσφράγιση των τοιχισμένων ανοιγμάτων και η συμπλήρωση του αρχικού εξωτερικού διακόσμου με βάση τα υφιστάμενα ίχνη και το φωτογραφικό αρχείο (εικ.17).

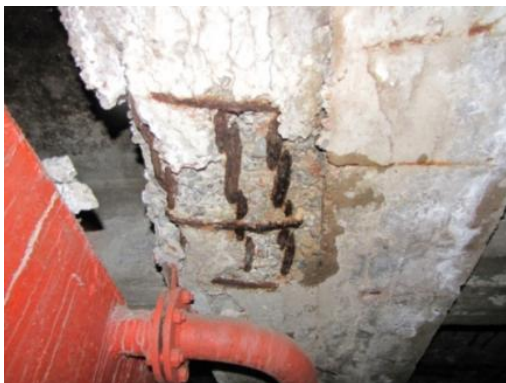
Πρέπει να σημειωθεί ότι σε διάφορα στοιχεία οπλισμένου σκυροδέματος κατά τις ερευνητικές εργασίες βρέθηκαν αντί για ευθύγραμμοι οπλισμοί (συνήθεις οπλισμοί), ράβδοι με περιέλιξη, άλλως "Twin Twisted Bars", βάσει του βρετανικού κανονισμού τεχνολογίας χαλύβων, BS1144 (Cold Twisted Steel Bars for Concrete Reinforcement. British Standards Institution, London) του 1943 και είναι ράβδοι ίδιας ποιότητας με τις υπόλοιπες και συνήθων διαμέτρων οπλισμού που έχουν περιελχθεί μεταξύ τους εν ψυχρώ. Χρησιμοποιήθηκαν κυρίως σε στοιχεία με μεγαλύτερη απαίτηση οπλισμών ή για αύξηση της συνάφειας με το σκυρόδεμα.

εικ.20 Παρουσίαση αποφλοιωμένης περιοχής οπλισμένου σκυροδέματος όπου αποκαλύπτονται ράβδοι διπλής περιέλιξης

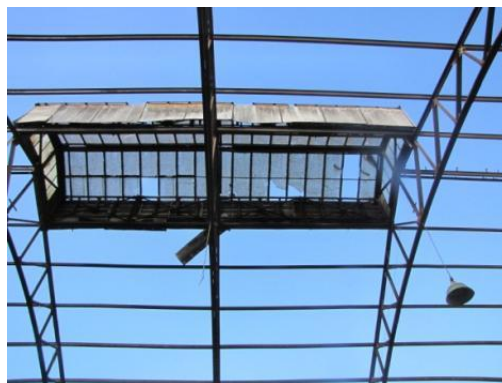
Μεγάλος βαθμός οξείδωσης όλων των μεταλλικών μελών, αστοχία και κατάρρευση ζευκτών της στέγης του κτιρίου Γ στο τμήμα των λεβήτων (εικ.21).

εικ.21 Παρουσίαση υφιστάμενου μεταλλικού φορέα στέγης

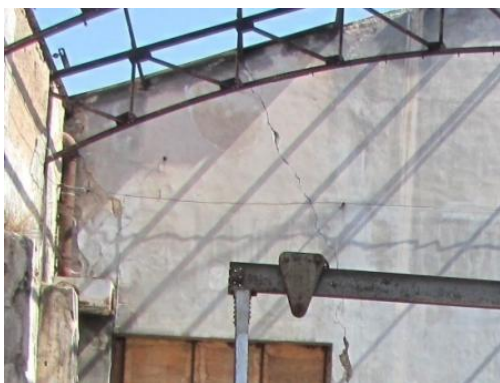
- Κάμψη εκτός επιπέδου λόγω της έλλειψης διαφράγματος στην τοιχοποιία ή και στα σημεία σύνδεσης με τους εγκάρσιους τοίχους.
- Κάμψη εντός επιπέδου λόγω της χαμηλής εφελκυστικής αντοχής της τοιχοποιίας κυρίως γύρω από τα ανοίγματα όπου οι ζώνες αυτές είναι πιο εύκαμπτες.
- Διάτμηση (διαγώνιες ρωγμές από λοξό εφελκυσμό, εικ.22 & 23).

εικ.22 Παρουσίαση υφιστάμενης λιθοδομής με έντονη ρηγματώση σε περιοχή ανοίγματος

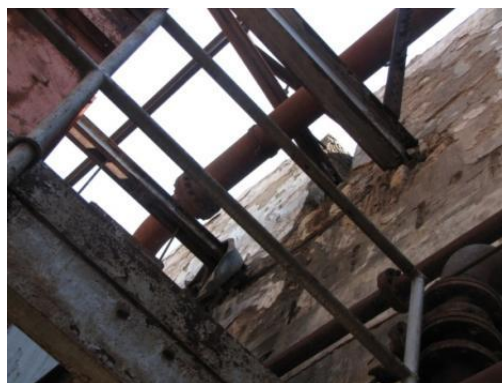
εικ.23 Παρουσίαση υφιστάμενης λιθοδομής με πλήρη αποδιοργάνωση

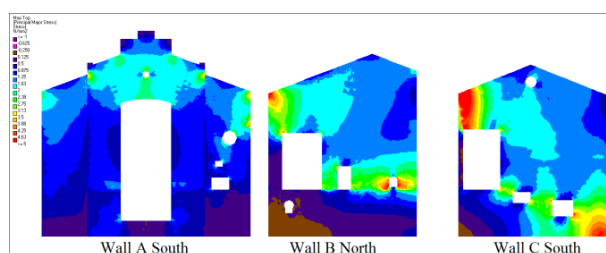
Σύμφωνα με τους υπολογισμούς προκύπτει ότι η τοιχοποιία δεν επαρκεί υπό σεισμική φόρτιση καθώς παρατηρούνται σημαντικές υπερβάσεις αντοχής, μέχρι και 400%, στην εκτός επιπέδου κάμψη τόσο για τους διαμήκεις τοίχους όσο και για τους εγκάρσιους (εικ.26α & 26β). Η αναπτυσσόμενη εκκεντρότητα υπερβαίνει κατά πολύ (3-4 φορές) το πάχος του στοιχείου και συνεπώς προκύπτει ότι ο υπάρχων φέρων οργανισμός δεν μπορεί να παραλάβει τα φορτία σχεδιασμού με ασφάλεια (εικ.27).

εικ.27 Απεικόνιση μέγιστων κύριων τάσεων των εγκάρσιων τοίχων για κυρίαρχη σεισμική φόρτιση στον άξονα X

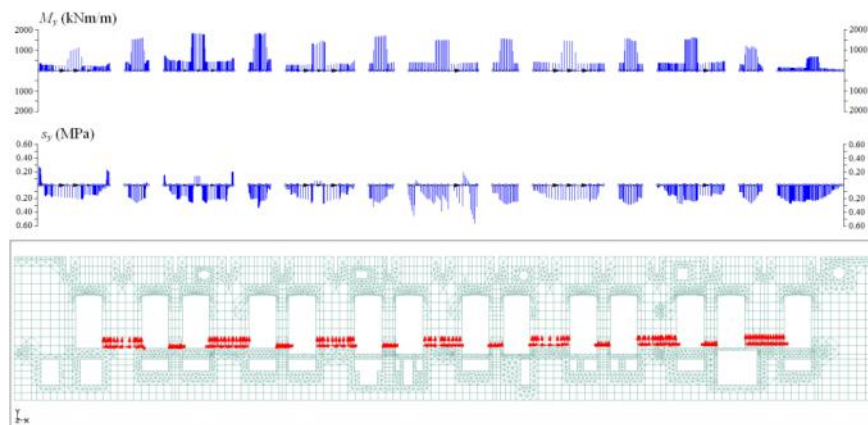
Με βάση τη στατική ανάλυση του φέροντα οργανισμού προκύπτει ότι τα μεταβιβαζόμενα φορτία ξεπερνούν τη φέρουσα ικανότητα της υφιστάμενης θεμελίωσης. Παρ' όλα αυτά, κατόπιν αξιολόγησης της παθολογίας του κτιρίου δεν παρατηρούνται ενδείξεις αστοχίας της θεμελίωσης (θραύση εδάφους πέριξ της θεμελίωσης, υπερβολικές μετατοπίσεις-στροφές ανωδομής) υπό τα υφιστάμενα μόνιμα φορτία (εικ.28α, 28β, 29).

εικ.29 Απεικόνιση των κατανομών εκτός επιπέδου ροπής ( $M_y$ ) και τάσης ( $s_y$ ) του δυτικού τοίχου για κυρίαρχη σεισμική φόρτιση στον άξονα Z

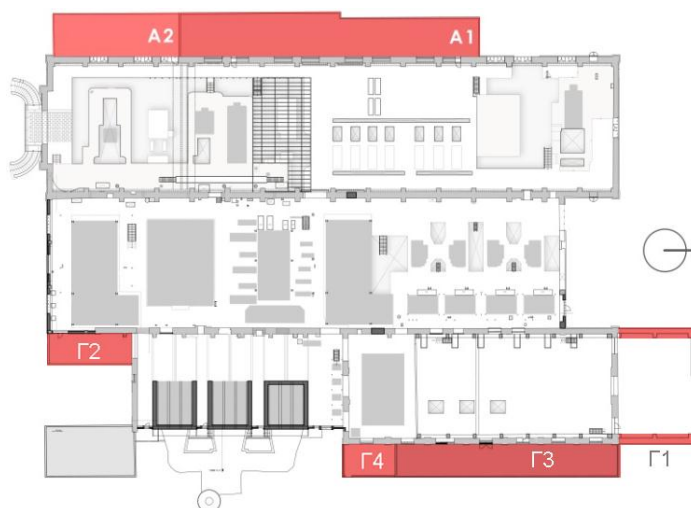
εικ.35 Διαγραμματική απεικόνιση της θέσης των μεταγενέστερων κτιριακών προσθηκών προς κατεδάφιση.

Κρίθηκε προτιμότερη η απομάκρυνση των προσθηκών, γεγονός που επιτρέπεται βάσει των αποφάσεων του ΥΠΠΟ και ΥΠΕΧΩΔΕ, όσο και την πρόσφατη απόφαση ΥΝΜΤΕΑΑΣΕΚ/4784 - 14/10/2015.
