## Αναστήλωση κεντρικού κτιρίου Ατμοηλεκτρικού Σταθμού Ν. Φαλήρου

Στόχος της μελέτης είναι η διάσωση ενός από τα σημαντικότερα διατηρητέα μνημεία βιομηχανικής αρχιτεκτονικής της Αττικής, μέσω των παρεμβάσεων αποκατάστασης του κελύφους του κτιριακού συγκροτήματος, της άμεσης προστασίας του από τις καιρικές συνθήκες, και της διαφύλαξης της στατικής του επάρκειας.

4ο Πανελλήνιο Συνέδριο Αναστηλώσεων, Πρακτικά  
Θεσσαλονίκη, 26,27,28 Νοεμβρίου 2015

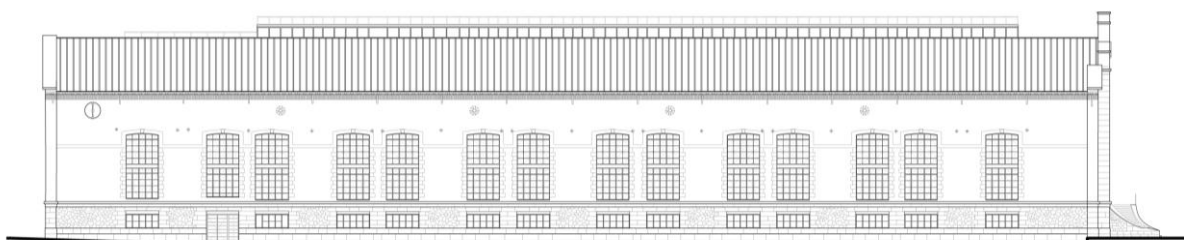
εικ.17 Η Δυτική όψη του συγκροτήματος ως θα διαμορφωθεί μετά την καθαίρεση των προσθηκών A1 - A2

- η πρόχειρη κατασκευή τους και η έλλειψη επιτυχούς δομικής σύνδεσής τους με τα αρχικά κτήρια, αποτέλεσε ένα από τα σημαντικότερα αίτια παθολογίας του υπό μελέτη συγκροτήματος

Στις κύριες επεμβάσεις για την επαναφορά του κτιρίου στην αρχική του μορφή περιλαμβάνεται η απομάκρυνση των μεταγενέστερων προσθηκών (εικ.16) σε επαφή με τα κτίρια Α, Β, Γ (προσθήκες

A1, A2, Γ1, Γ2, Γ3, Γ4), και η επαναφορά των όψεων με εργασίες όπως η αποσφράγιση των τοιχισμένων ανοιγμάτων και η συμπλήρωση του αρχικού εξωτερικού διακόσμου με βάση τα υφιστάμενα ίχνη και το φωτογραφικό αρχείο (εικ.17).

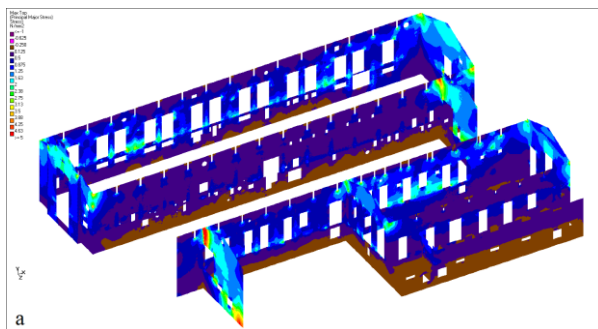
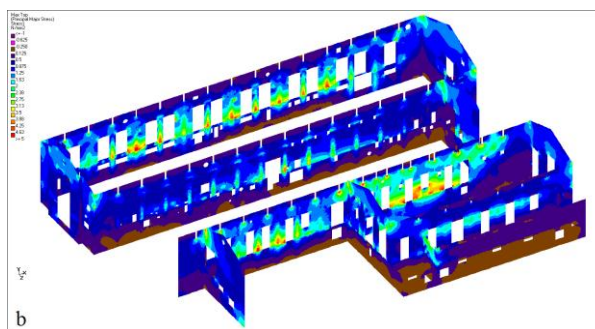
Σύμφωνα με τους υπολογισμούς προκύπτει ότι η τοιχοποιία δεν επαρκεί υπό σεισμική φόρτιση καθώς παρατηρούνται σημαντικές υπερβάσεις αντοχής, μέχρι και 400%, στην εκτός επιπέδου κάμψη τόσο για τους διαμήκεις τοίχους όσο και για τους εγκάρσιους (εικ.26α & 26β). Η αναπτυσσόμενη εκκεντρότητα υπερβαίνει κατά πολύ (3-4 φορές) το πάχος του στοιχείου και συνεπώς προκύπτει ότι ο υπάρχων φέρων οργανισμός δεν μπορεί να παραλάβει τα φορτία σχεδιασμού με ασφάλεια (εικ.27).

εικ.26α Απεικόνιση μέγιστων κύριων τάσεων για κυρίαρχη σεισμική φόρτιση στον άξονα X

εικ.26β Απεικόνιση μέγιστων κύριων τάσεων για κυρίαρχη σεισμική φόρτιση στον άξονα Z

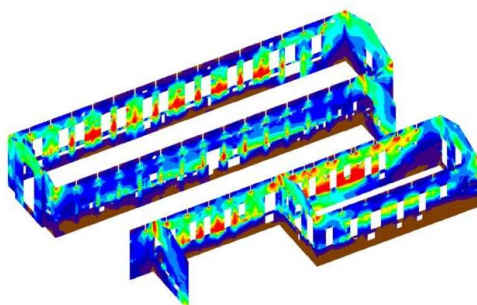
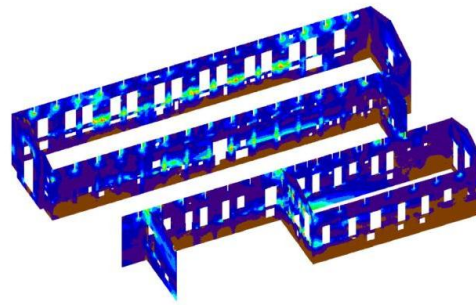
Για την διερεύνηση της βέλτιστης λειτουργίας του μεταλλικού φορέα πραγματοποιήθηκε σειρά αναλύσεων με κριτήρια σύγκρισης τα εντατικά μεγέθη καθώς και την προκύπτουσα αντοχή της τοιχοποιίας σε χαρακτηριστικές θέσεις του φορέα (για παράδειγμα στη βάση πεσσών της άοπλης λιθοδομής, εικ.30, 31α, 31β).

εικ.31α Απεικόνιση μέγιστων κύριων τάσεων πριν τις επεμβάσεις

εικ.31β Απεικόνιση μέγιστων κύριων τάσεων μετά τις επεμβάσεις

Παρά την αποκατάσταση της διαφραγματικής λειτουργίας, η απαίτηση αυξημένων σεισμικών φορτίων που προκύπτουν από τις ισχύουσες κανονιστικές διατάξεις και άρα η αυξημένη καταπόνηση της τοιχοποιίας, οδηγεί στη λήψη επιπρόσθετων μέτρων ενίσχυσης. Λύσεις που παραβίαζαν το κριτήριο μη αντιστρεψιμότητας των επεμβάσεων αλλά και της ασυμβατότητας των υλικών με αυτά του ιστορικού μνημείου αποκλείστηκαν. Έτσι, επιλέχθηκε η επιβολή προέντασης σε ποσοστό 25% περίπου της θλιπτικής αντοχής της τοιχοποιίας. Η εισαγωγή του επιπλέον αξονικού φορτίου αυξάνει το πλάτος της θλιβόμενης ζώνης και εξασφαλίζει με σαφή τρόπο ευστάθεια εκτός επιπέδου. Για τη σαφή μεταφορά των δυνάμεων στην τοιχοποιία, κατά την προένταση, κατασκευάζεται στη στέγη διάζωμα οπλισμένου σκυροδέματος. Συμπληρωματικά στους τοίχους όπου εμφανίζονται υπερβάσεις στη διατμητική κυρίως αντοχή τοποθετούνται ελάσματα ινοπλισμένων πολυμερών (ΙΟΠ).

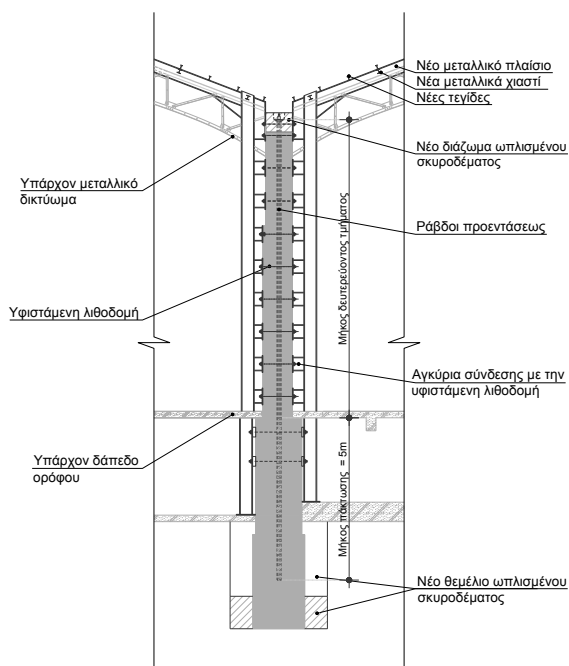
εικ.32 Γενικό σκαρίφημα στατικών επεμβάσεων

Οι επεμβάσεις στον φέροντα οργανισμό που προκύπτουν με βάση την παρούσα μελέτη, συνοψίζονται ως εξής:
